## STUDÁNKA S KALVÁRIÍ U OBRÁZKU

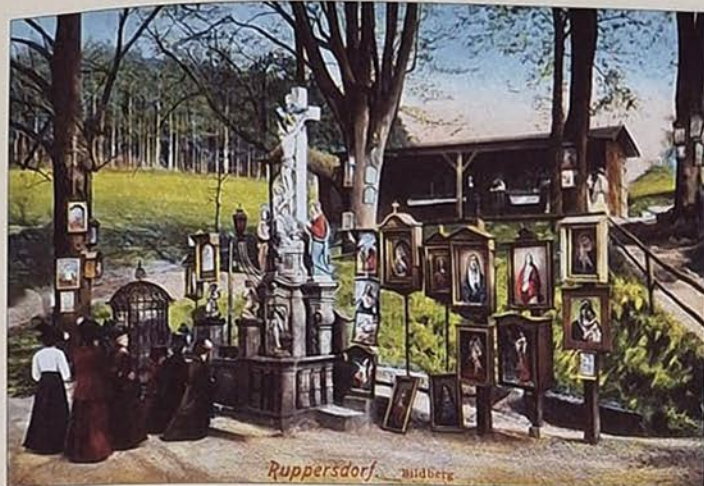
◀ Pohlednice studánky a kalvárie U Obrázku z doby kolem roku 1908. Studánku kryla zdobná mříž a nad sousoším stál kiosek

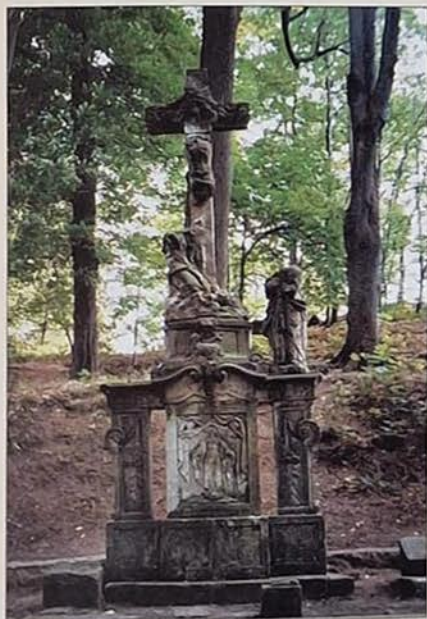
Žalostný stav památky se od 70. let do současnosti nijak nezměnil (foto z roku 2000)

Kalvárie z roku 1807 je evidovanou kulturní památkou. Korpus Krista na kříži se nachází v torzálním stavu, socha Panny Marie zmizela zcela a Maří Magdaleny a sv. Janovi chybí hlavy. Vzadu je vyrytý věnovací nápis, čtyři reliéfní kruhy se znamením stigmat (dvě dlaně, srdce, chodidla) a zbytky malovaných nápisů po renovacích (1862, 1887). Z místa také

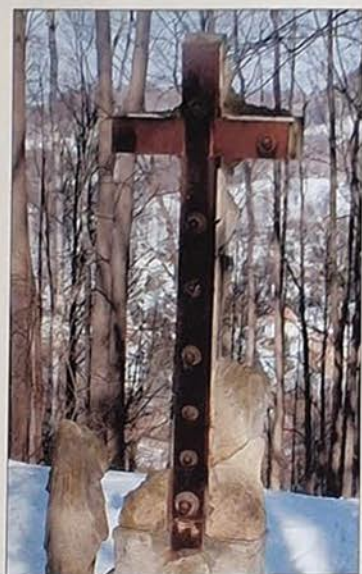
Podle odborného doporučení Ing. Václava Pavlíka z liberecké stavební firmy V & M, spol. s r. o., je sousoší nejvíce ohroženo korozí nosného železného kříže. Zkorodovaný materiál vyvoluje v kameni značná napětí vedoucí k trhlinám, v nichž na zkázu dále pracují povětrnostní vlivy jako voda, sníh, mráz. Kříži hrozí přímo zřícení, neboť železná stojina je na rozhraní kamene a vzduchu korozí téměř zlikvidována. Firma navrhuje sousoší co nejdříve demontovat, přenést na kryté místo a nad soklovou částí zřídit do doby zrestaurování kalárie zastřešení.

Korpus Krista drží značně zkorodovaný kovový kříž, takže hrozí jeho zřícení

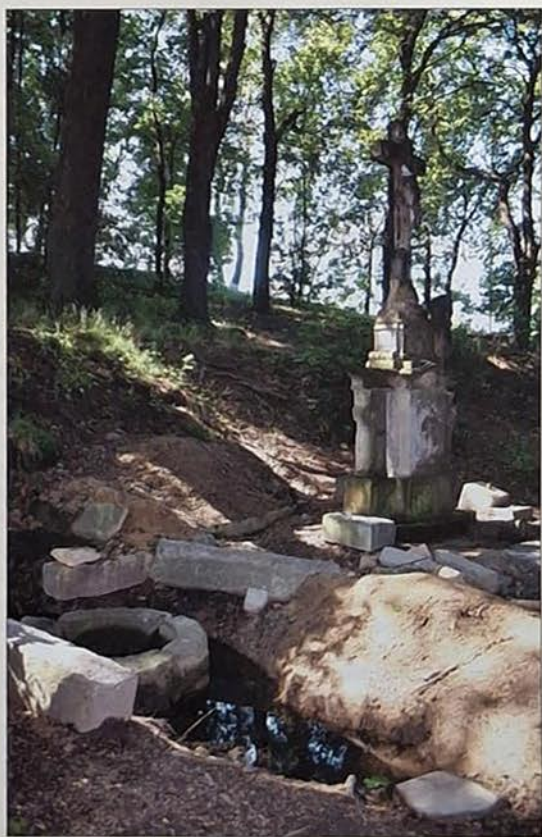
zmizela mříž chránící studánku (údajně se nachází na některé z blízkých zahrad rodinného domku). Prámínek dodnes nevyschl, ale je zanesený bahnem v kamenné skruži.

Studánka a již značně poškozené pískovcové sousoší postupně podléhá vlivům počasí a také vandalům (foto z roku 2005)
