## Kalvárie U Obrázku v Liberci-Ruprechticích opravená

Na podzim 2023 jsme vás informovali o chátrající kalvárii U Obrázku v Liberci-Ruprechticích (KJH č. 9/2023, s. 36–37). Sousoší Benedikta Herdena z roku 1807 bylo postaveno jako výraz vděku u léčivého pramene spojovaného od 18. století s Pannou Marií, ale po dlouhotrvající destrukci bylo už nějakou dobu téměř na pokraji zkázy. Po dvou letech úsilí můžeme říci, že se nejhoršímu podařilo zabránit – restaurované torzo sousoší se letos v srpnu vrátilo zpět na své původní místo.

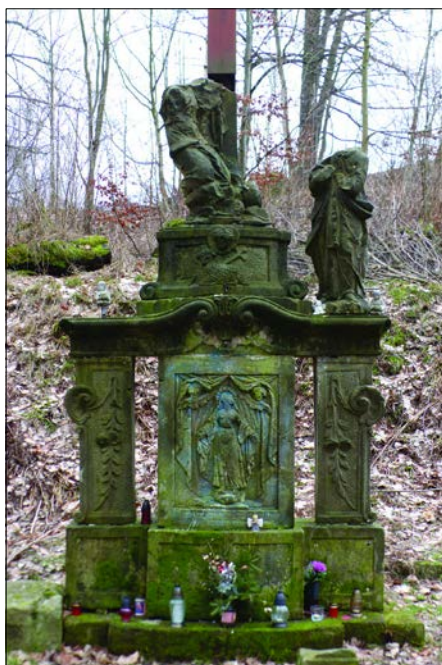
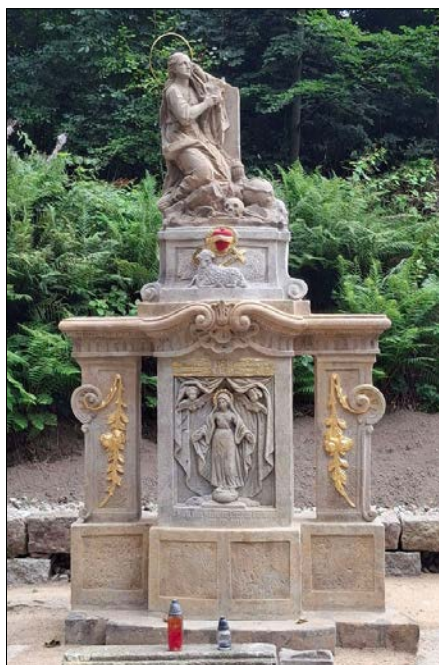
← Kalvárie před začátkem restaurátorských prací v lednu 2024 a po dokončení první etapy restaurátorských prací v září 2025

Celé sousoší bylo jako většina podobných soch původně polychromované; výrazná barevnost je zřetelná i na historických snímcích ze začátku 20. století a zbytky barevných vrstev jsou na různých místech sousoší stále zachovány. Od náznakové rekonstrukce barevnosti jsme po mnoha úvahách ustoupili; obnoveno bylo alespoň zlacení některých částí sousoší a barevný akcent dostalo Nejsvětější srdce Páně na horní části podstavce.

Záchranných prací se ujal restaurátorky Vanesa Trostová, Markéta Novotná a Markéta Korečková. V první fázi byly v lednu 2024 odstraněny zkorodované části traverzového kříže (ve spolupráci s kovářem Janem Moravcem). Traverzy byly na zadní stranu sousoší instalovány zřejmě po roce 1920, kdy se kamenný kříž s Kristem zřítíl a rozpadl na kusy. Kovová konstrukce držela rozlámané kusy několik dalších desetiletí pohromadě, ale postupně začala koroďovat, části kříže po roce 2000 opět začaly opadávat a spodní část traverzy začala trhat na kusy i podstavec sousoší.

Po převezení kalvárie do restaurátorské dílny v Oldřichově v Hájích na jaře 2024 následovalo rozebrání na jednotlivé kusy a po očištění zejména důkladné zpevnění všech částí zdegradovaného kamene. Teprve poté mohly být rozpadlé části opět sestaveny dohromady – na své místo se tak po dlouhé době vrátily i některé dříve upadlé části, deponované mezitím v sousedním kostele. Socha Maří Magdaleny, klečící pod křížem, byla bez hlavy a ruky. Zatímco ruka mohla

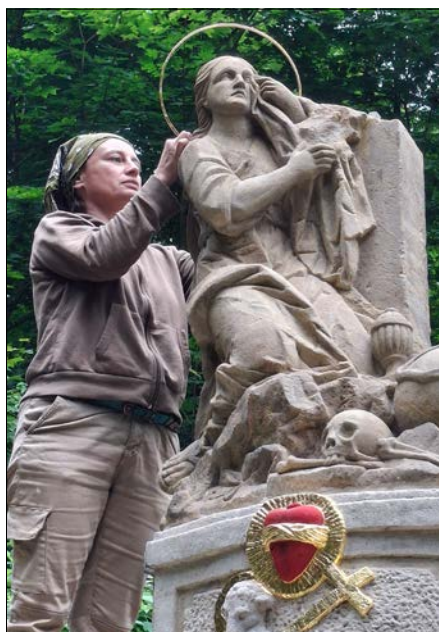
← Restaurátorka Vanesa Trostová při osazování svatozáře sochy Maří Magdaleny (srpen 2025)

být vymodelována přímo na torzu sochy z umělého kamene, u hlavy byl postup složitější. Nejprve vznikl přímo na soše hliněný model, hlava byla následně vydusána do takto připravené formy a poté teprve připevněna na tělo.
