# Ruprechtický „Jeruzalém“

## U obrázku

JIŘÍ VOCHOMŮRKA

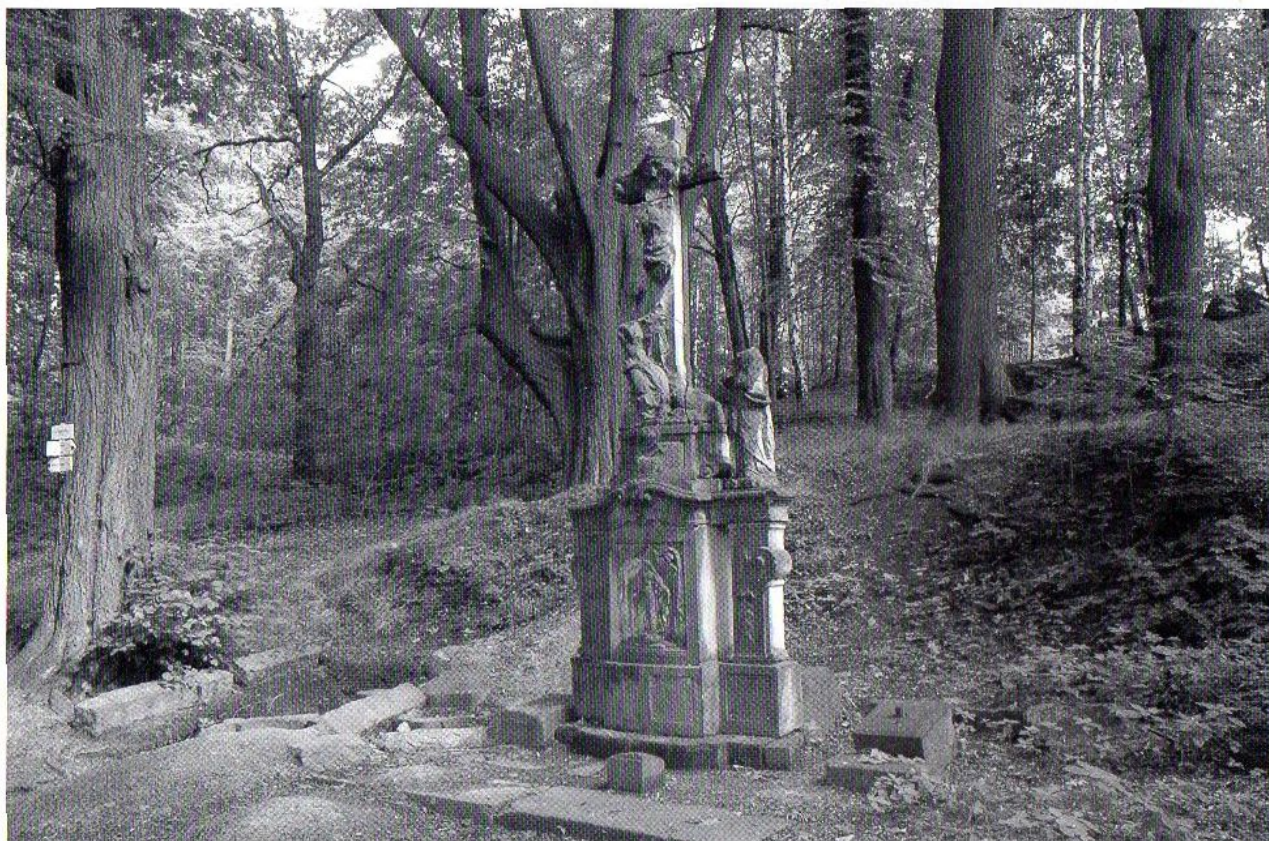
*Poničené a neúplné sousoší Kalvárie z roku 1807*

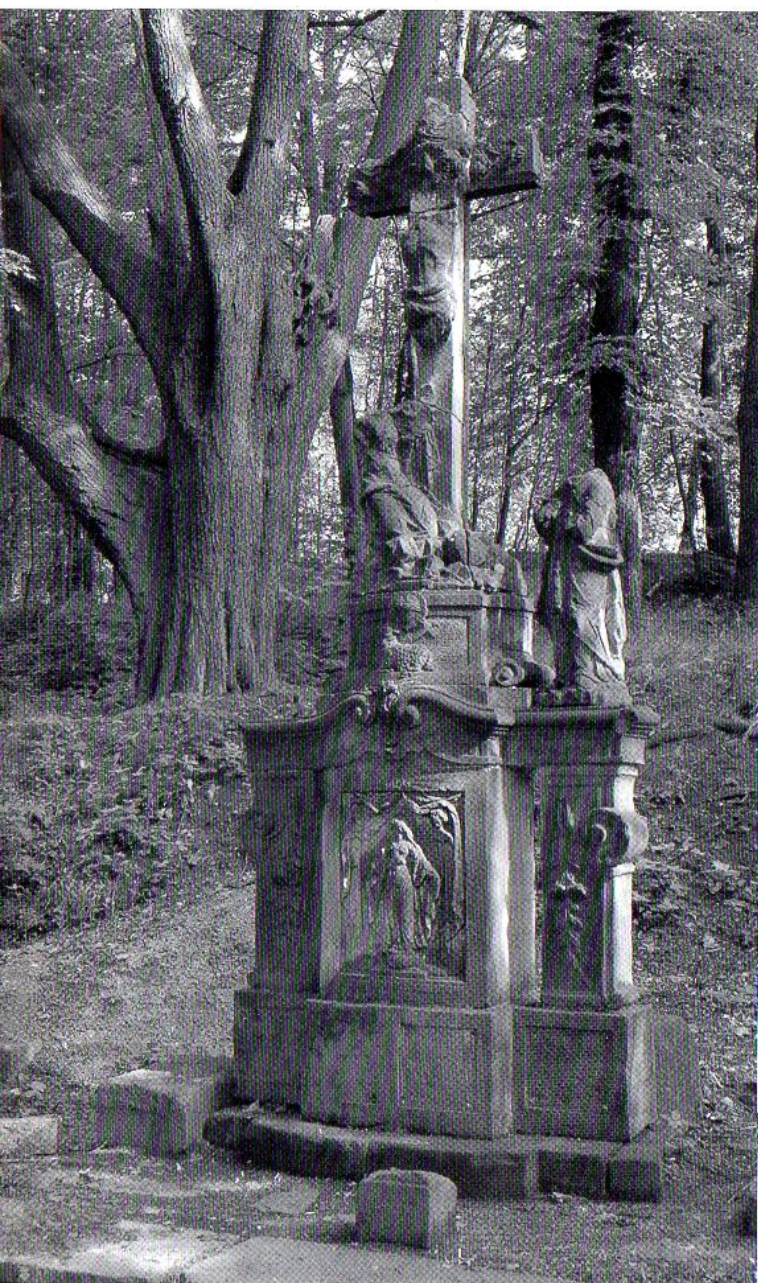
Viditelná poškození objektu. Socha Panny Marie chybí zcela, socha sv. Máří Magdalény se dochovala pouze v torzu (dochoval se pouze trup), soše sv. Jana Evangelisty chybí hlava a ruce v zápěstí. Velmi výrazně je poškozen i korpus Ježíše Krista, který je bez paží a bez hlavy

Aktuální stav sochařského díla v Ruprechticích bohužel neodpovídá jeho vysoké kulturní a umělecké hodnotě, v minulosti došlo k tak závažnému poškození všech komponentů, že je nutné jej kvalifikovat jako evidentně havarijní. Socha Panny Marie zcela chybí, socha sv. Máří Magdalény se dochovala pouze v torzu (trup), soše sv. Jana Evangelisty chybí hlava a ruce v zápěstí. Velmi výrazně je poškozen i korpus Ježíše Krista, z něhož se dochovalo pouze torzo trupu, bez paží a bez hlavy; obdobné poškození vykazuje i reliéf Panny Marie. Vlivem destrukcí tmelu ve spárách i vlivem eroze a pohybu terénu došlo k výrazné destabilitě celého sousoší. Kolem něj se nachází větší množství kamenných úlomků, zbytků původní kamenné balustrády, soklu apod. Sochařské dílo neodkladně vyžaduje komplexní restaurátorský zásah, včetně úpravy okolí.

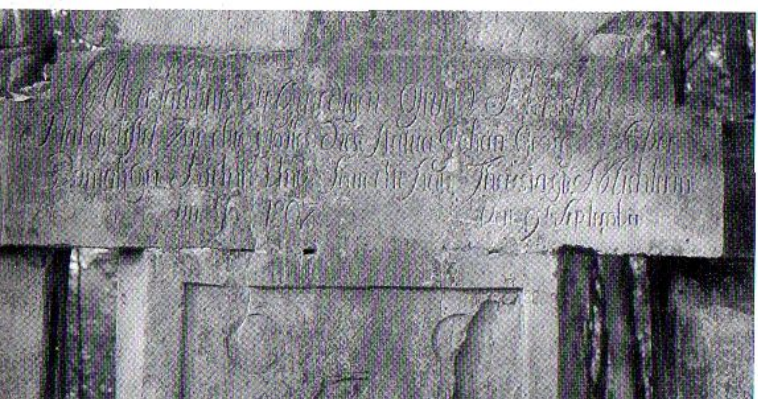
Zadní strana římsy s nápisem informujícím o zřizovateli a vročení. (Mit erlaubnis der Genedigen Grund Herschaft) Hat gestiftet Zür ehre Gottes diese Statua Johan Georg Wöber (Damaliger Richter Und seine ehe Frau Theresia gb. Michlerin) im Jahr 1807 den 9ten. September

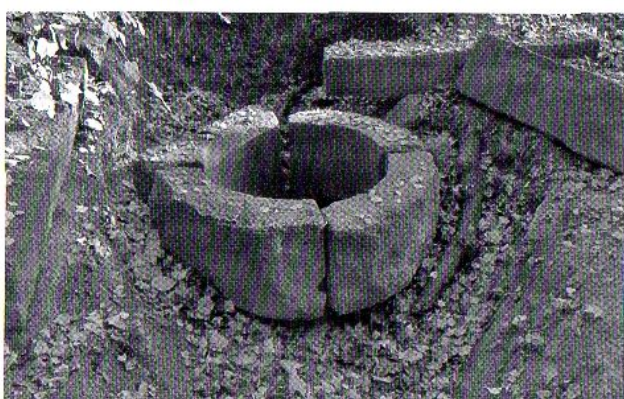
Relikty kamenných kvádrů kdysi honosné studánky.
