## Obnova sousoší kalvárie „U Obrázku“ u studánky v Liberci-Ruprechticích

SOUŠÍ KALVÁRIE V LIBERCI-RUPRECHTICÍCH, nejstarší části známého a hojně navštěvovaného poutního místa „U Obrázku“, hrozil v nedávné době téměř zánik. Zmizela jedna z figur i množství kusů z těch ostatních, zanikla balustráda před sousoším a rozpadl se kříž s ukřižovaným Kristem. Podstavec hrozila roztrhnout korodující traverza, která už dříve rozlomené sousoší držela dlouhou dobu pohromadě.

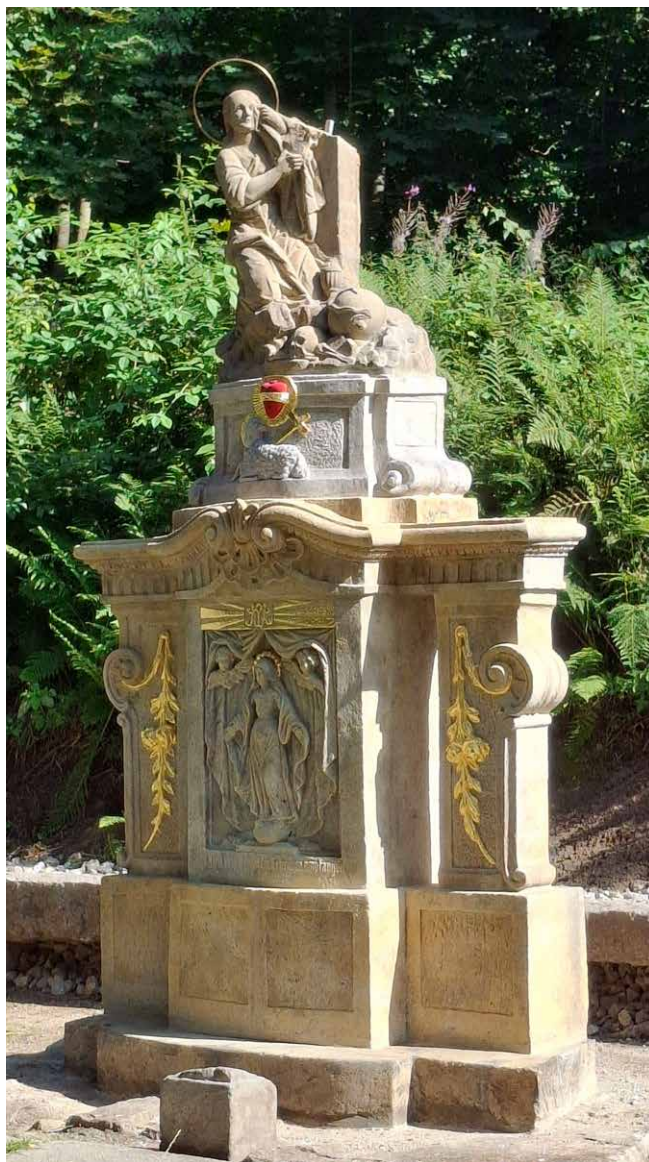
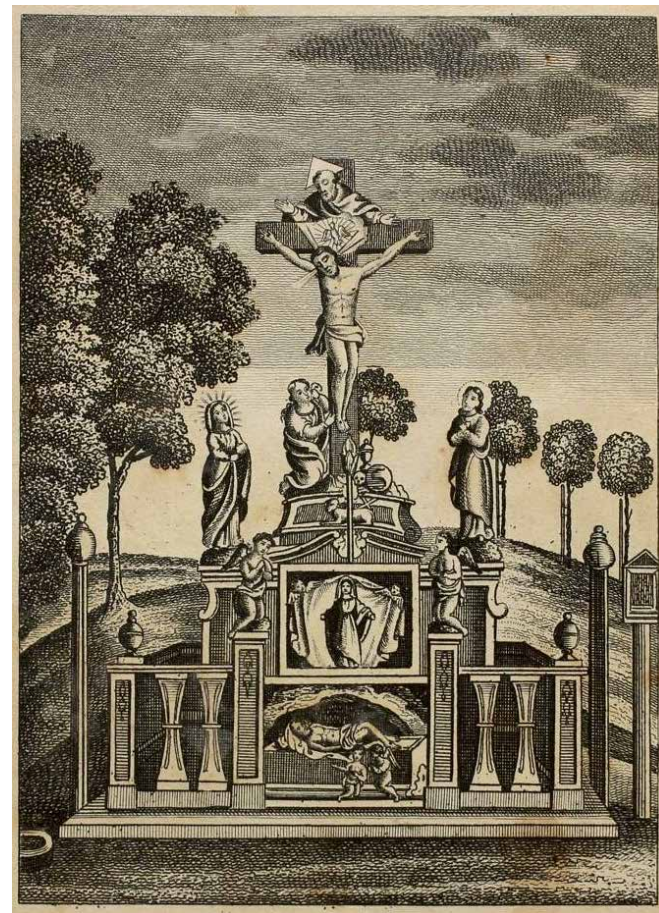
Kalvárie po dokončení první fáze restaurování (srpen 2025)

Všechny zachované kamenné části bylo nutné důkladně očistit a napustit zpevňovacím prostředkem; některé části bylo třeba slepit dohromady. Dotmeleny a domodelovány byly drobné defekty. K soše Maří Magdaleny se vrátilo několik fragmentů, nalezených mezi odpadlými částmi sousoší, a úplně nově byla vymodelována chybějící hlava a ruka.

Na místě samotném byly provedeny terénní úpravy – po úpravě svahu za sousoším byly zpět na své místo vráceny kamenné lavice a nová lavička podle historického vzoru se vrátila i naproti kalvárii. Upraveno bylo schodiště vedoucí k prameni.

Místo i socha prokoukly, další část prací je však stále před námi. Na zadní části sousoší čeká na dořešení zásek po traverze, která držela kameny dlouho pohromadě. V dílně zatím zůstala socha Jana Evangelisty, kterého bude možné doplnit podobně jako Maří. Panna Maria a předešlým kříž s Kristem však budou muset být vytesáni znovu stejně jako balustráda před sousoším. Brzy bychom také rádi postavili nedaleko sousoší panel s informacemi o průběhu prací.

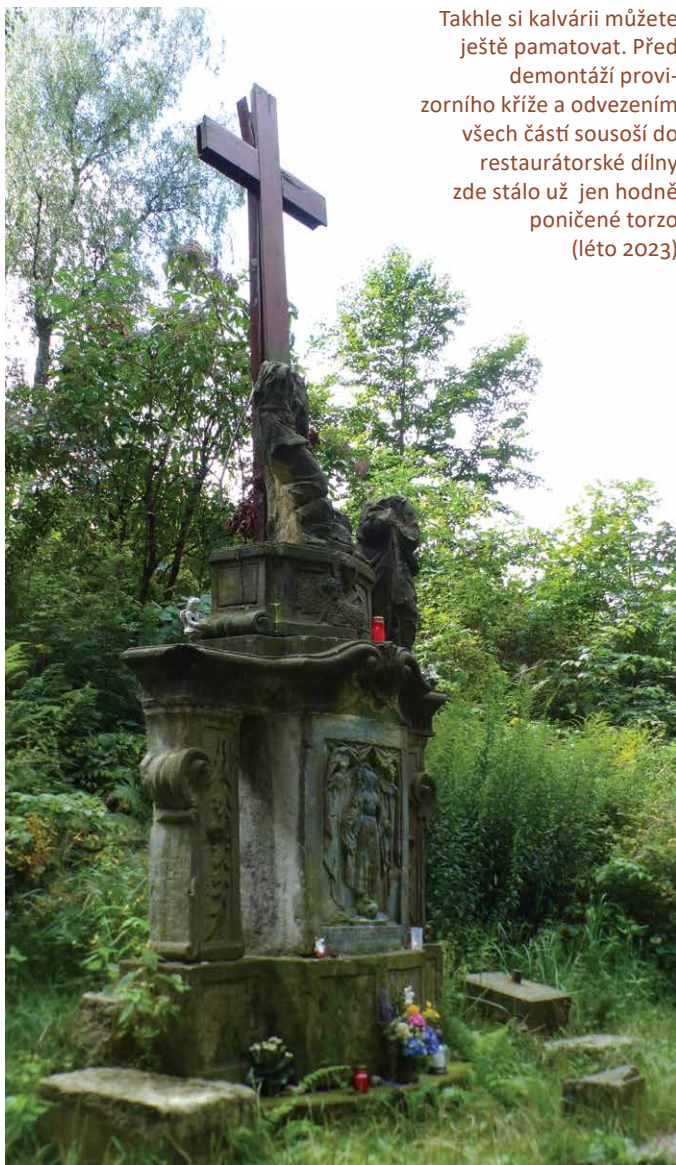
Takhle si kalvárii můžete ještě pamatovat. Před demontáží provizorního kříže a odvezením všech částí sousoší do restaurátorské dílny zde stálo už jen hodně poničené torzo (léto 2023)

Mezitím zrychlovalo její chátrání. Silně zkorodovaná traverza z opravy ze začátku 20. století začala trhat kamenný kříž s Kristem i podstavec sousoší na kusy. Poslední části křížofixu upadly v roce 2009 a kámen nahradil provizorní kříž z prken. V tomto stavu se sousoší dochovalo až do ledna 2024, kdy byly zahájeny práce směřující k jeho záchraně.

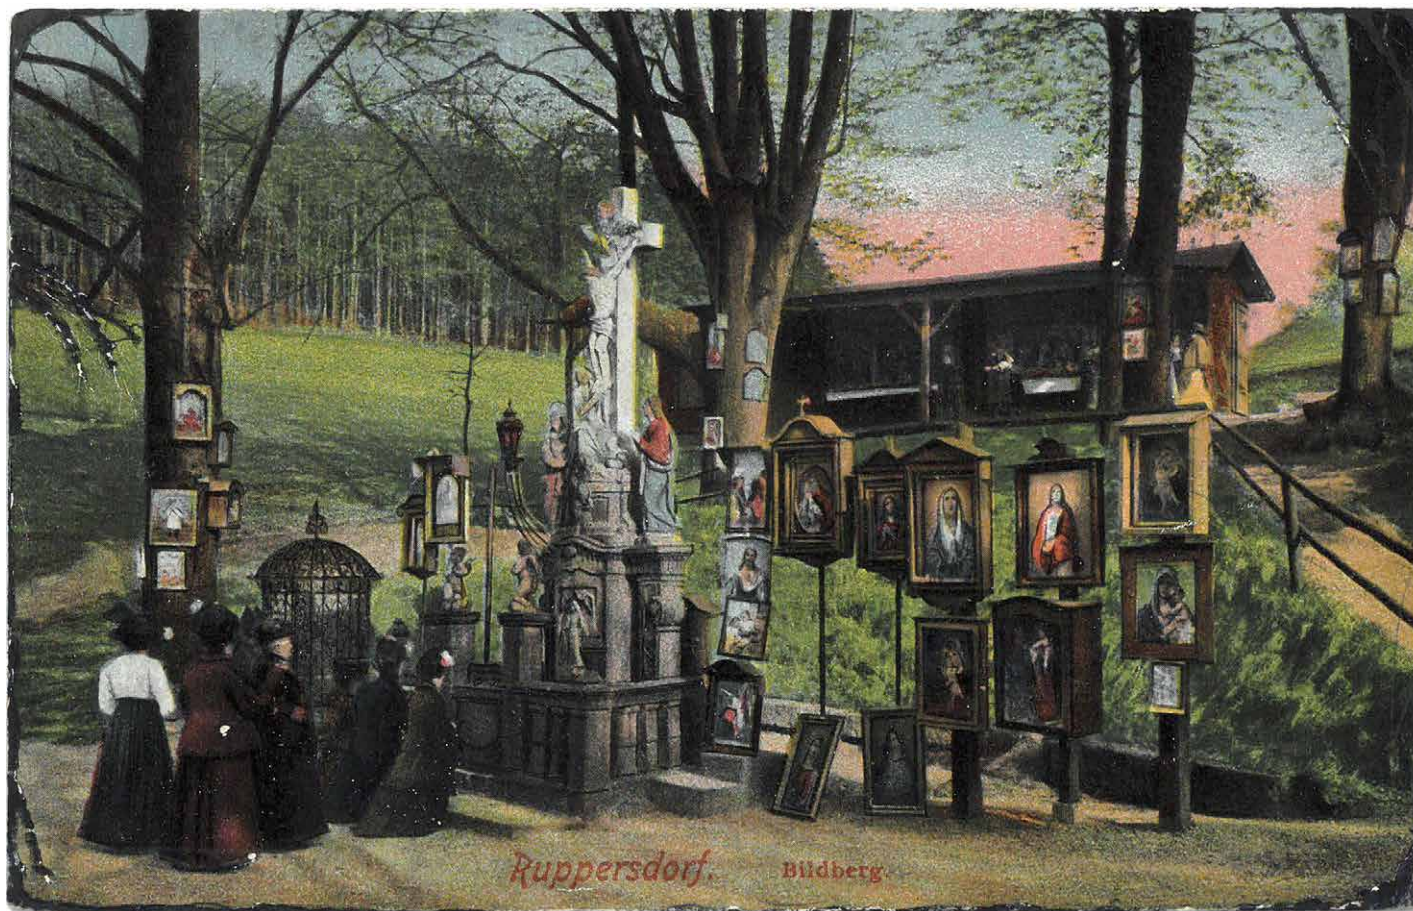
Kalvárie v dobách své největší slávy. Nad studánkou kovaná mříž, po stranách kavárie s balustrádou množství svatých obrázků (pohlednice ze soukromé sbírky, začátek 20. století)
